Mit dem multifunktionalen VPS Reparatur-Anschluss werden ausgebrochene Bohrlöcher an allen dafür in Frage kommenden Hauptrohren in den NW von 300-2800 mm – unabhängig von dessen Wanddicke - wieder schnell, einfach und professionell auf den aktuellen technischen Stand gebracht.

VPS Reparatur-Anschluss

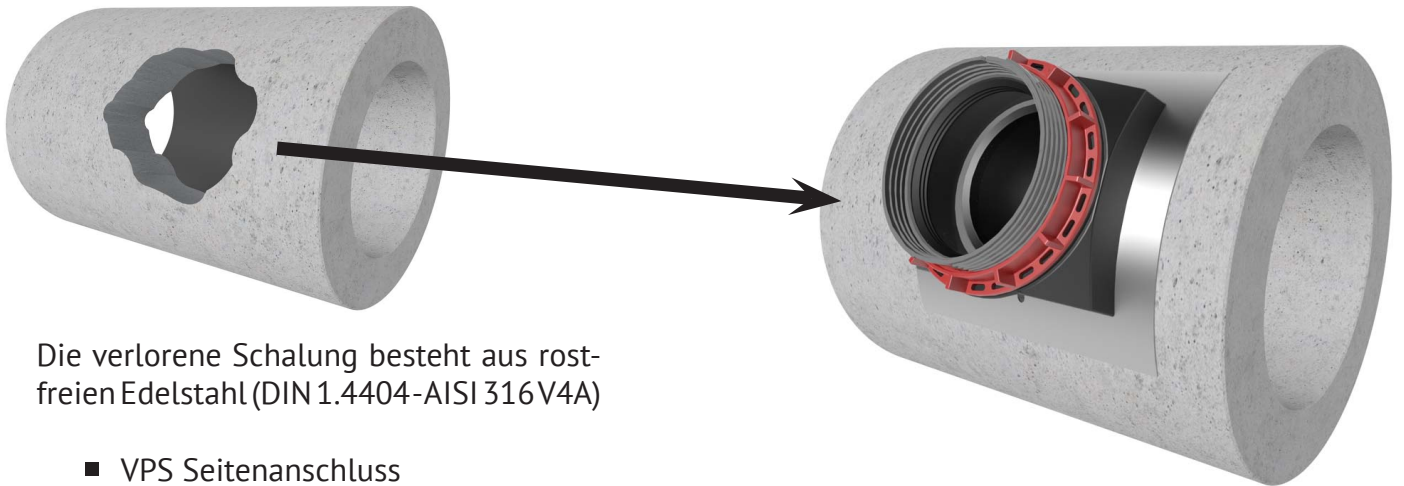
Die verlorene Schalung besteht aus rost-freien Edelstahl (DIN 1.4404-AISI 316V4A)

- VPS Seitenanschluss
- Rosette / Innenring
- Sattelblech mit Einfüllöffnung

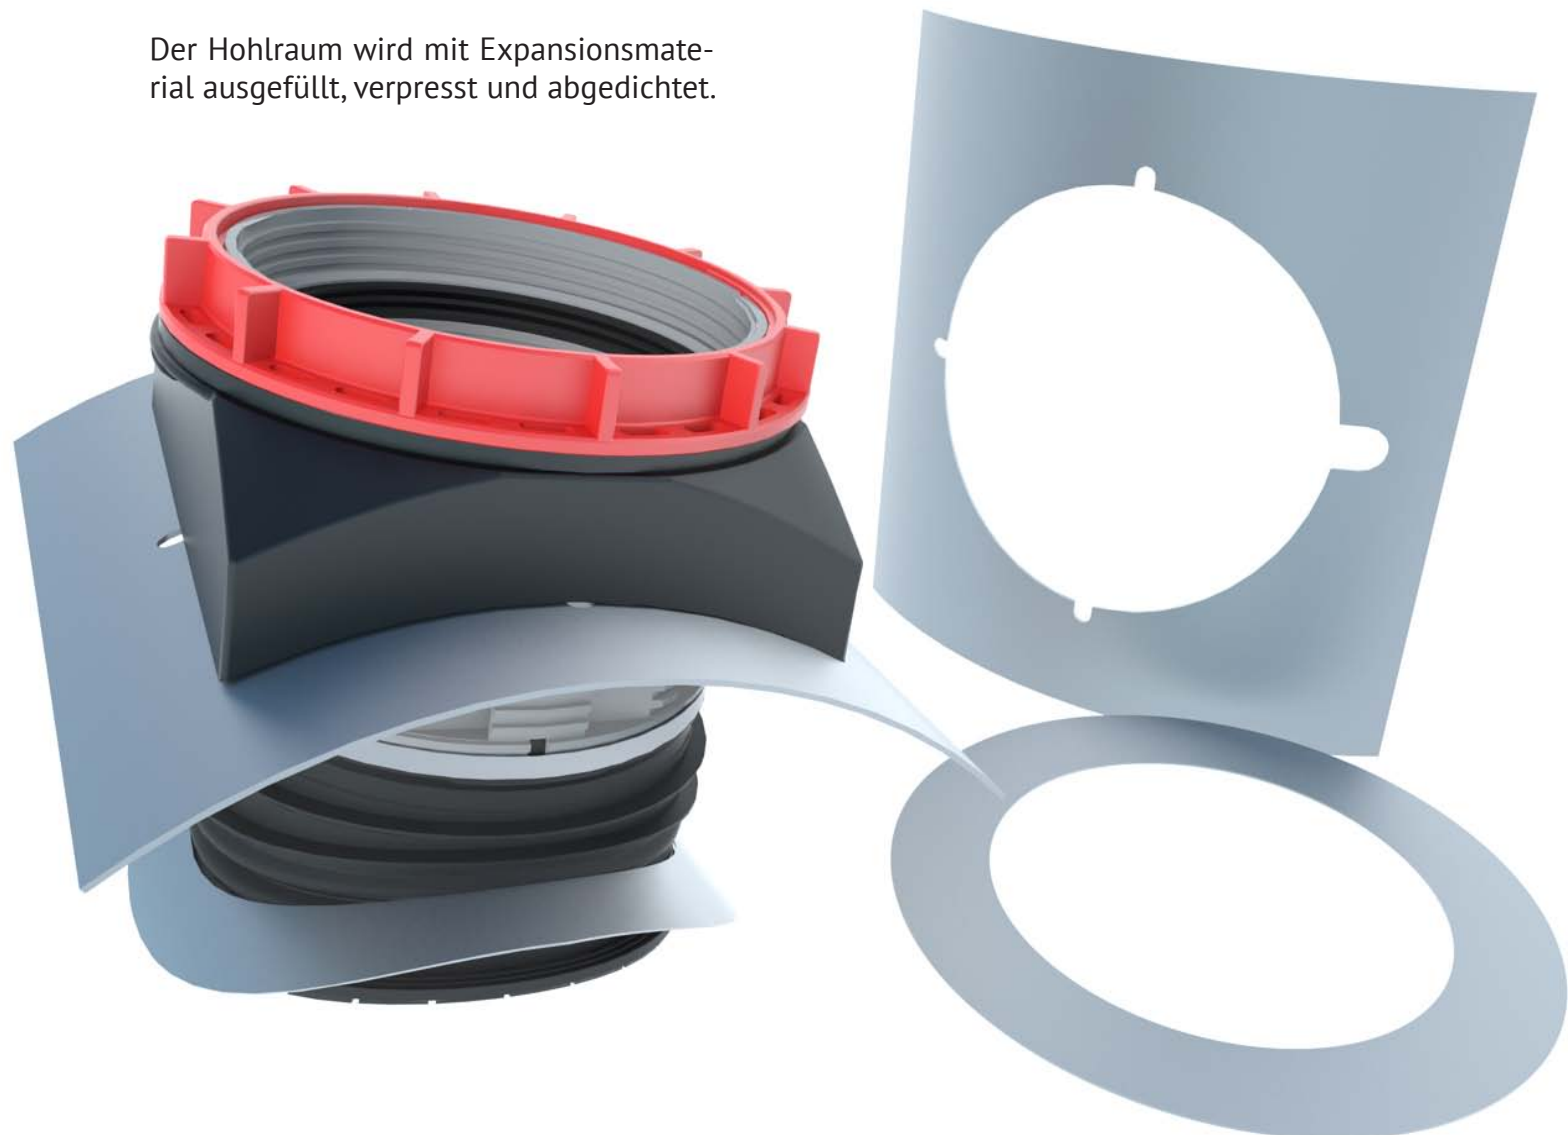
Der Hohlraum wird mit Expansionsmaterial ausgefüllt, verpresst und abgedichtet.

- Lieferumfang: ■ VPS Seitenanschluss
 ■ Rosette / Innenring
 ■ Sattelblech mit Einfüllöffnung

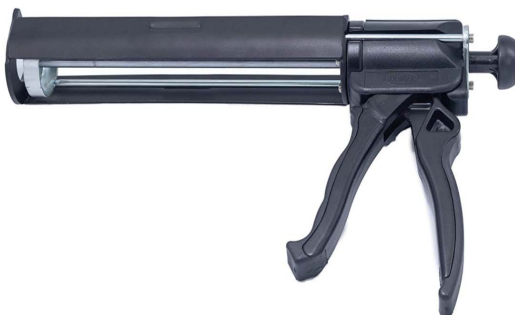
Anzahl Verpressmaterial

- TYP A: 1 - 2
 TYP B: 2 - 3
 TYP C: 3 - 4
 TYP D: 4 - 5
 TYP E: 5 - 6
